Causes de l'accident de la Minerve

A PARTIR DE L'ANALYSE DES IMAGES PRISES PAR LES ROV EN JUILLET 2019
 ET DE CELLES PRISES LORS DES PLONGEES A BORD DU SOUS-MARIN « LIMITING FACTOR »
 LES 31 JANVIER ET 1° FEVRIER 2020
 SEPTEMBRE 2020

Jean-Louis Barbier | Causes possibles | 30/09/2020

Etude des causes possibles de la perte de la MINERVE

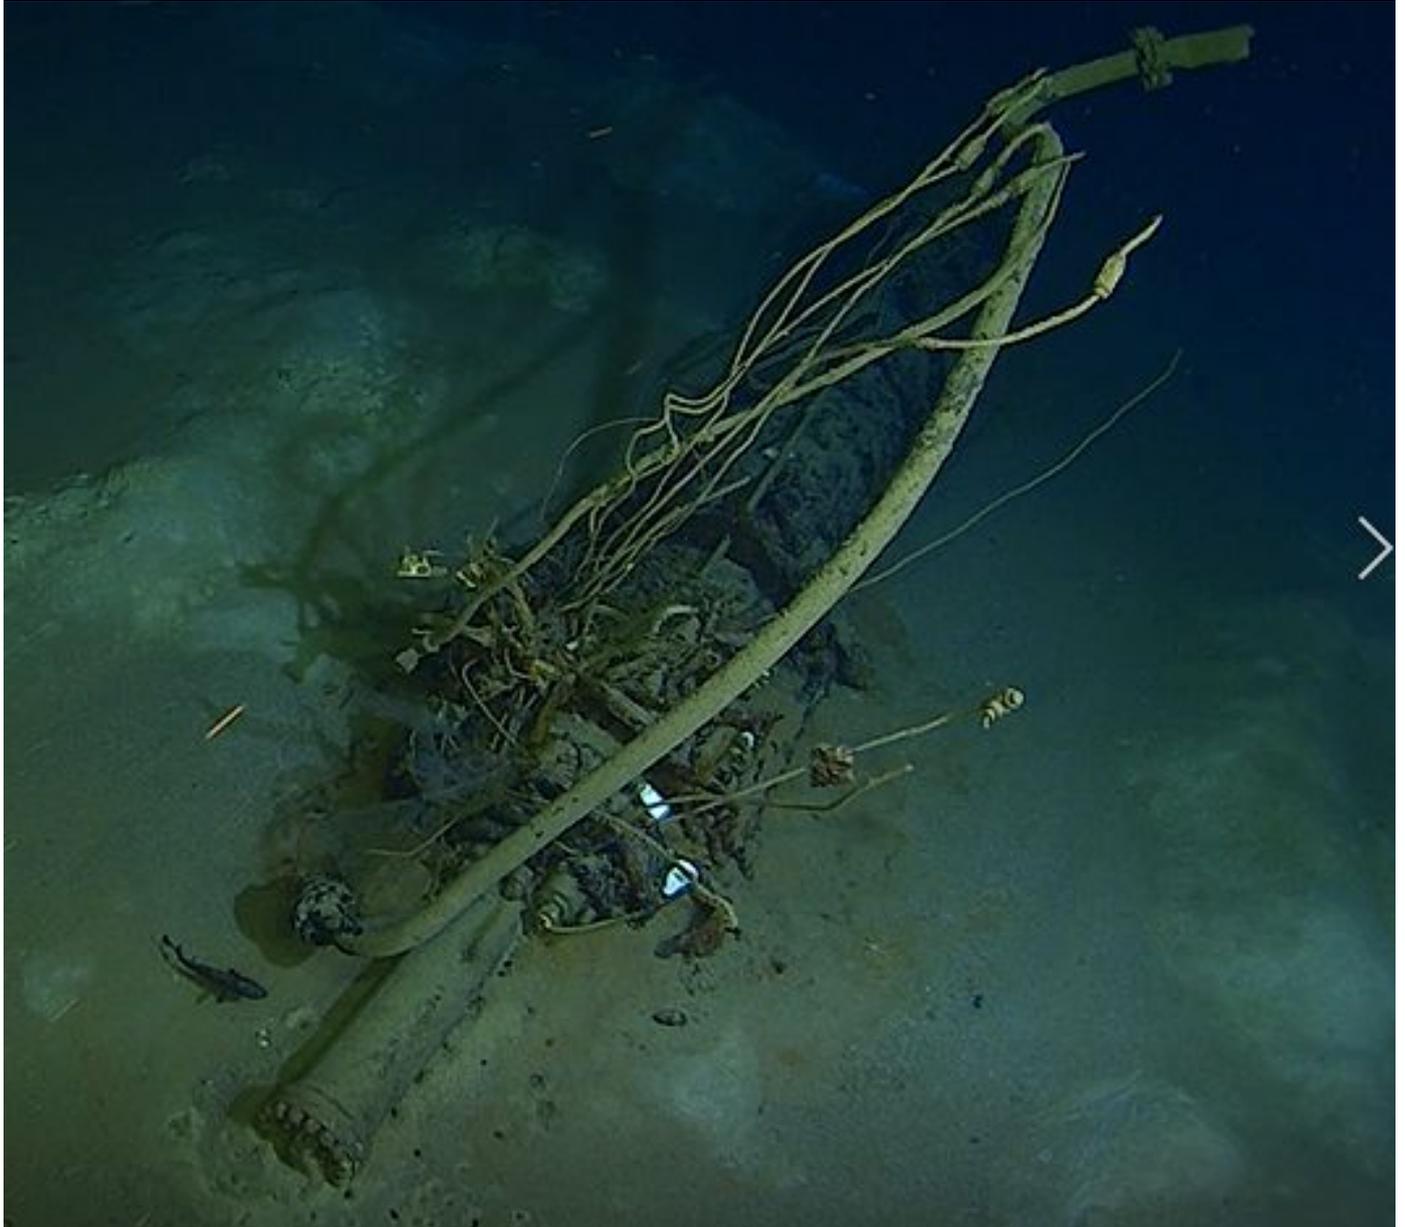
Prise de vue du TLTE n° 1 Repère n° 10

Ils sont éparpillés sur la zone de débris, mais intacts, porte avant fermée visible ; on reconnaît la pièce de manœuvre de la porte avant.

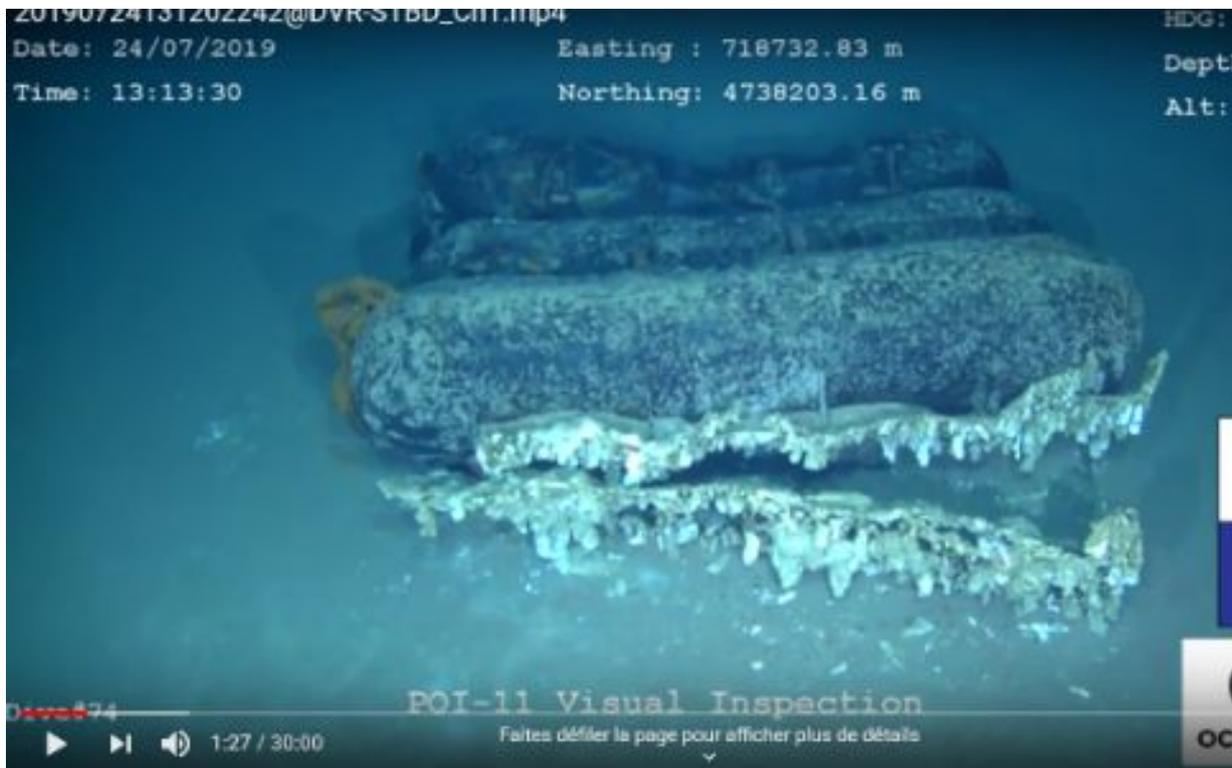
Groupe de 3 capacités formant un régleur - repère 6

Dans un premier groupe, **repère 6**, une enceinte – au premier plan – est intacte, celle au deuxième plan présente une fissure, et celle du troisième plan est éventrée.

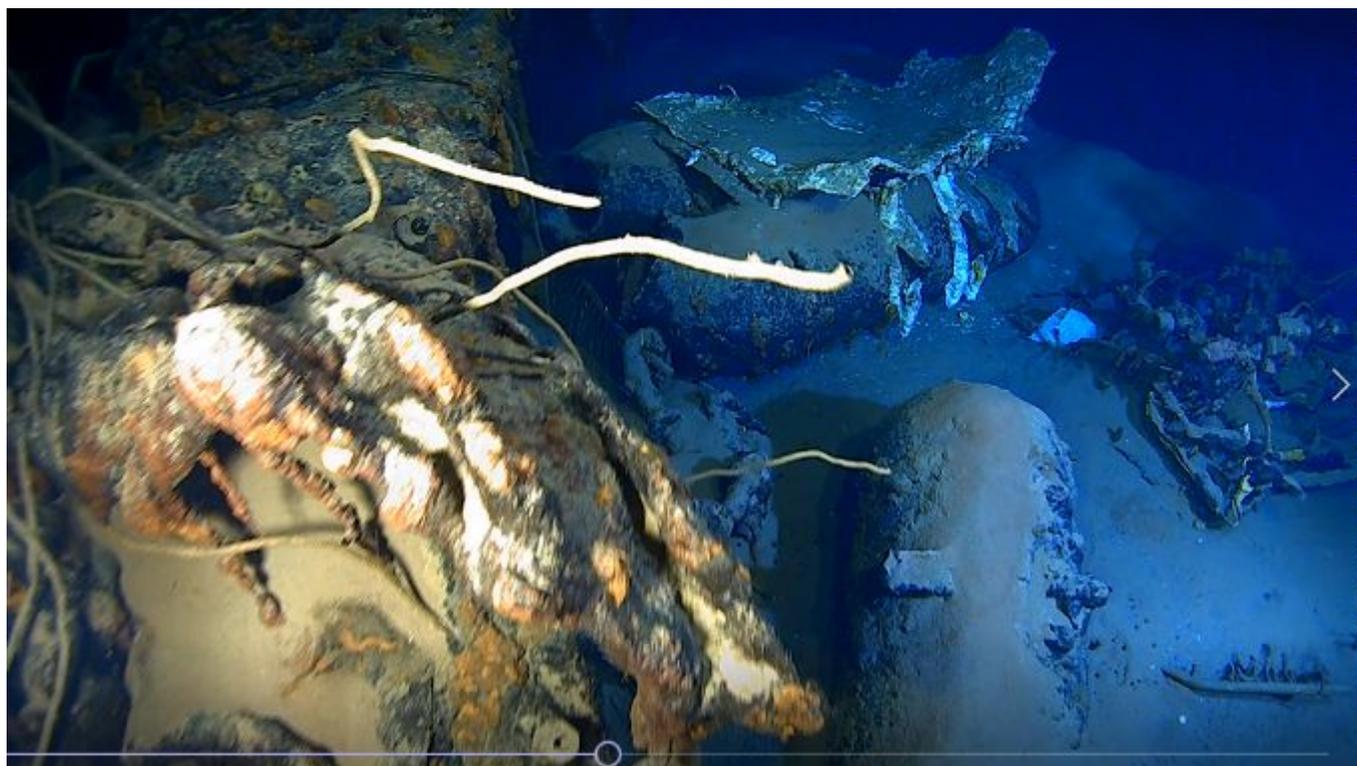
Un autre groupe de trois capacités est observable deux capacités encore liées, la troisième séparée des deux premières, proche de la structure de coque – **repère 25**, montré ci-dessous :

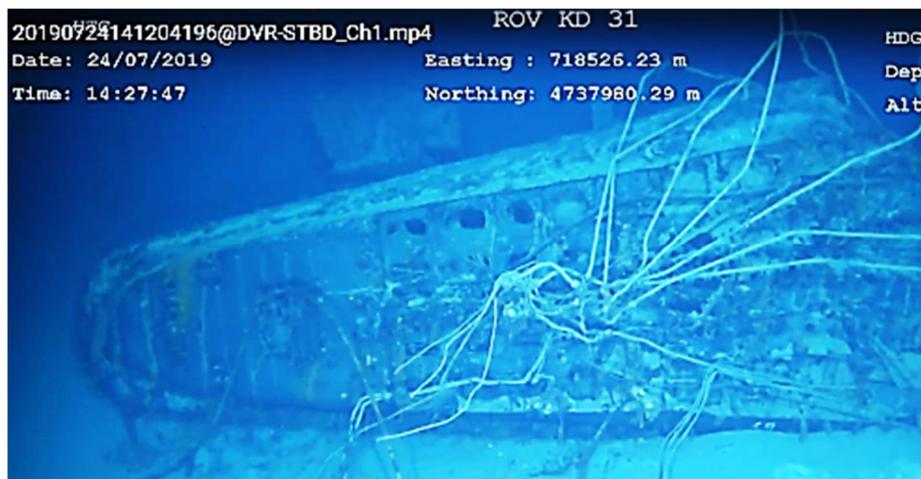
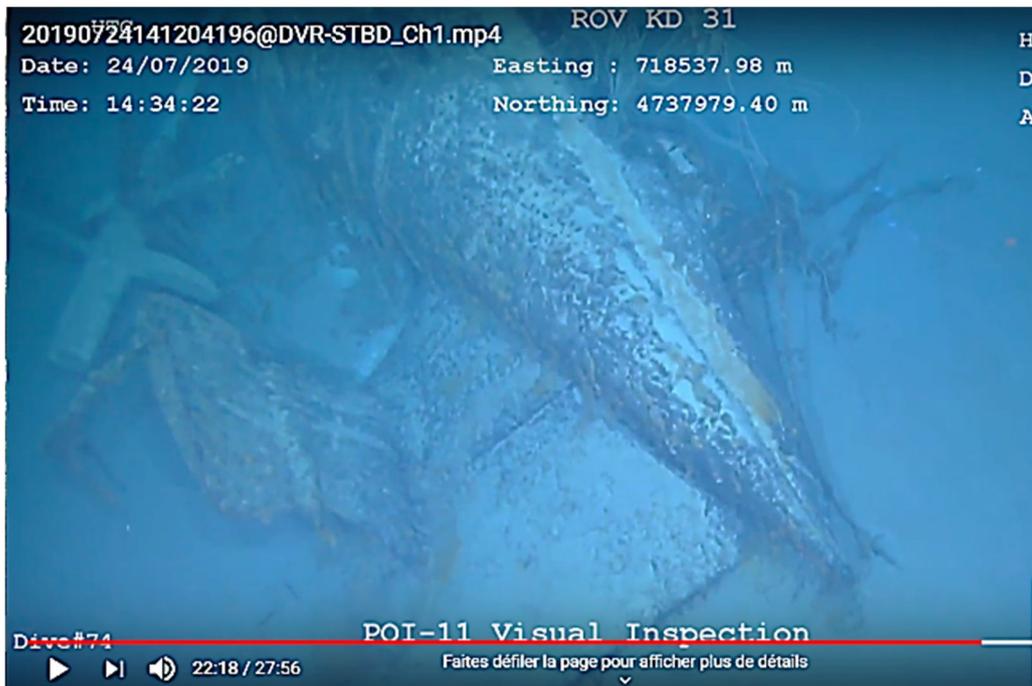
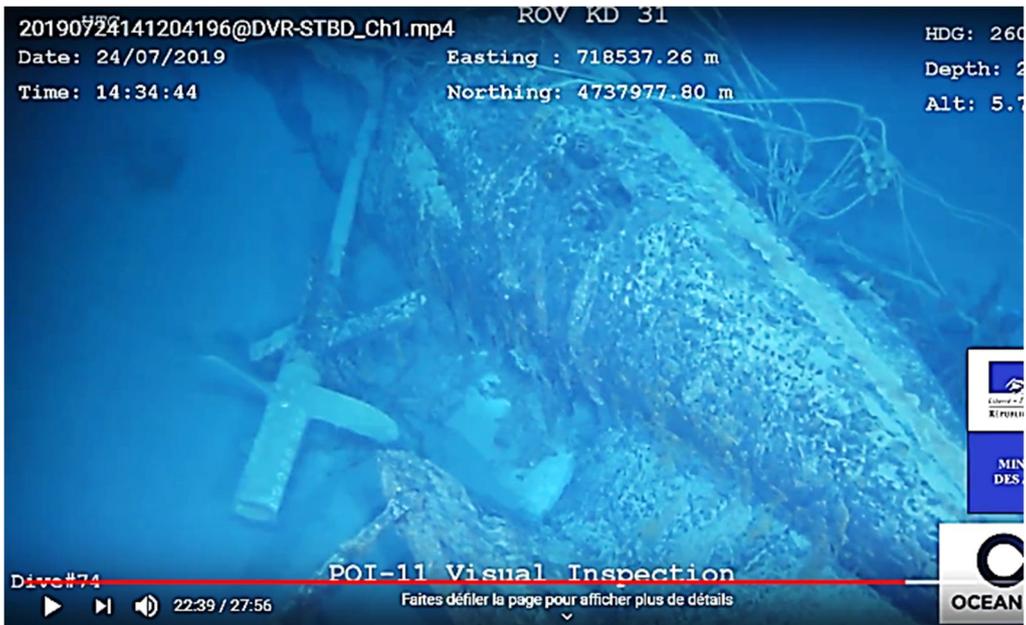
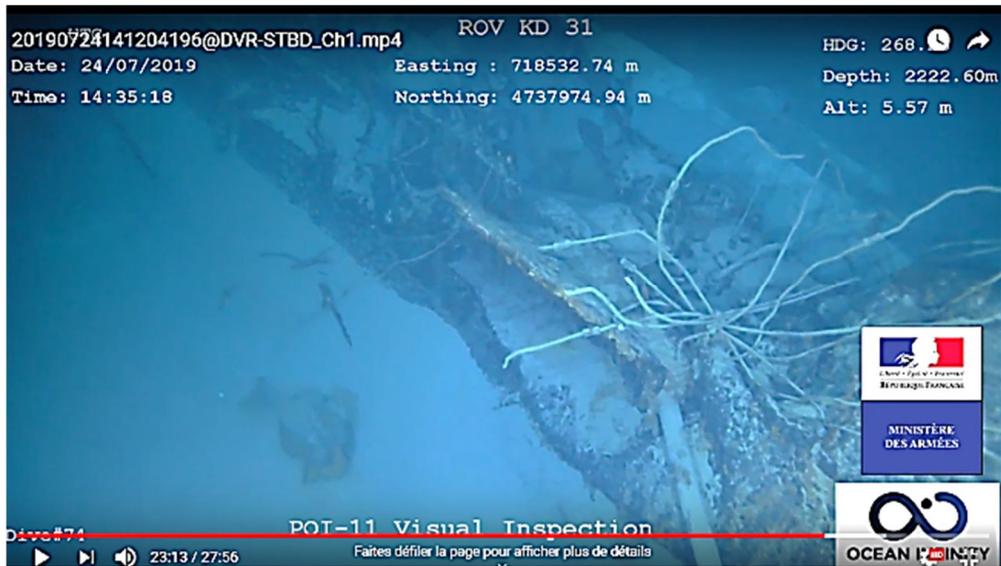
4.- La poupe repère 3 couchée sur tribord :

On distingue nettement une section arrière relativement intègre longue de 6 mètres où l'on identifie aisément:
 L'extrême arrière, appelé familièrement « cul de poule » du sous-marin ;
 Le safran de **direction dans l'axe du sous-marin** ;
 L'hélice, la chaise de l'hélice arrachée, la ligne d'arbres et le palier de sortie de l'étambot Bd., et le carénage (conique) de la L.A bâbord ;
 La barre de plongée bâbord en place, avec un léger angle à descendre d'environ 10°.

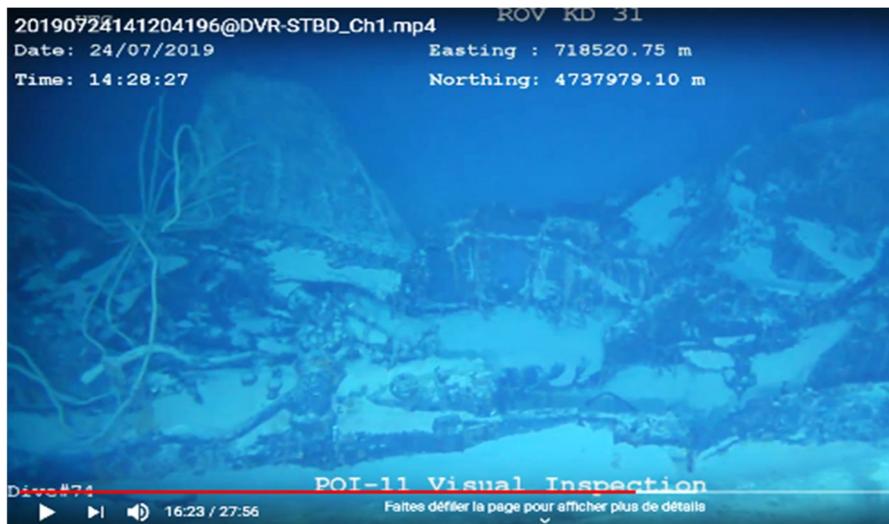
L'aileron de stabilisation bâbord ; la section de coque sur l'avant de l'aileron, effondrée sur la longueur du poste officiers-mariniers, soit 5 mètres, incluant le panneau arrière.

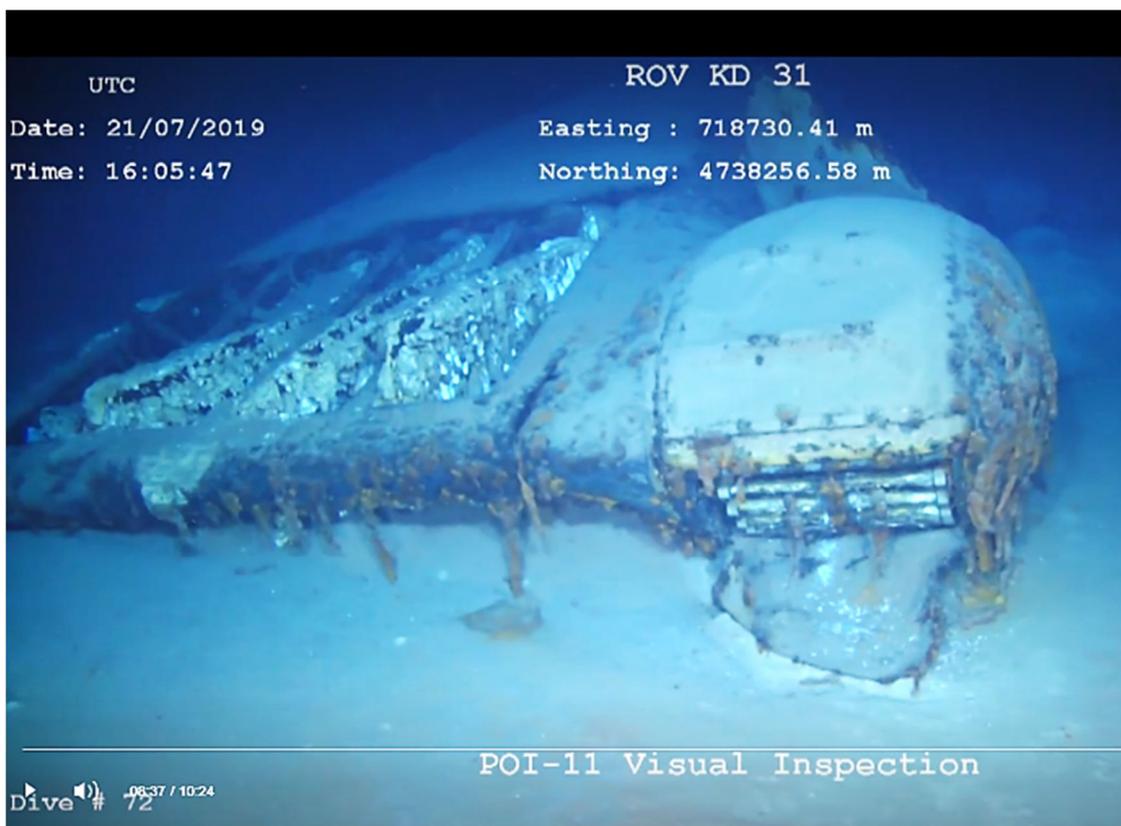
5.- la proue repère 2 couchée sur tribord :

Le groupement microphonique en bulbe à la partie inférieure, carénage arraché, la quille, les huit TLT avant ; porte avant fermée, volets tordus, en position chaotique entre fermés et ouverts.

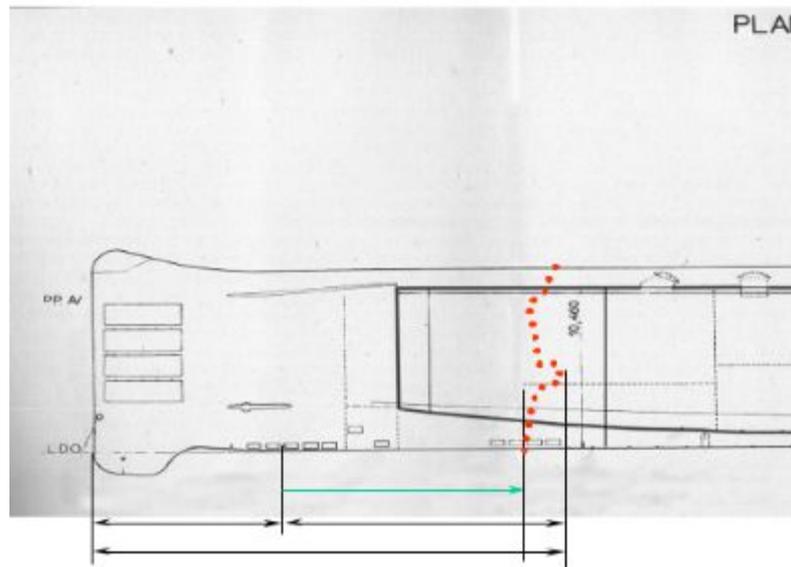
La partie intègre de la proue s'arrête entre l'arrière des TLT sur l'avant du poste avant et le milieu avant du poste avant.

Coté proue. Le positionnement de la rupture est donné par la position des ouvertures de remplissage du ballast 4 bâbord (cf. image au temps 16 :14 :59), un plan de coupure peut ainsi être placé sur l'arrière des purges du ballast 4.

Ces positionnements relativement précis, permettent de vérifier que la partie avant arrachée mesure 14 m.

Le schéma ci-dessous positionne la ligne de rupture de la proue du reste de la coque épaisse :

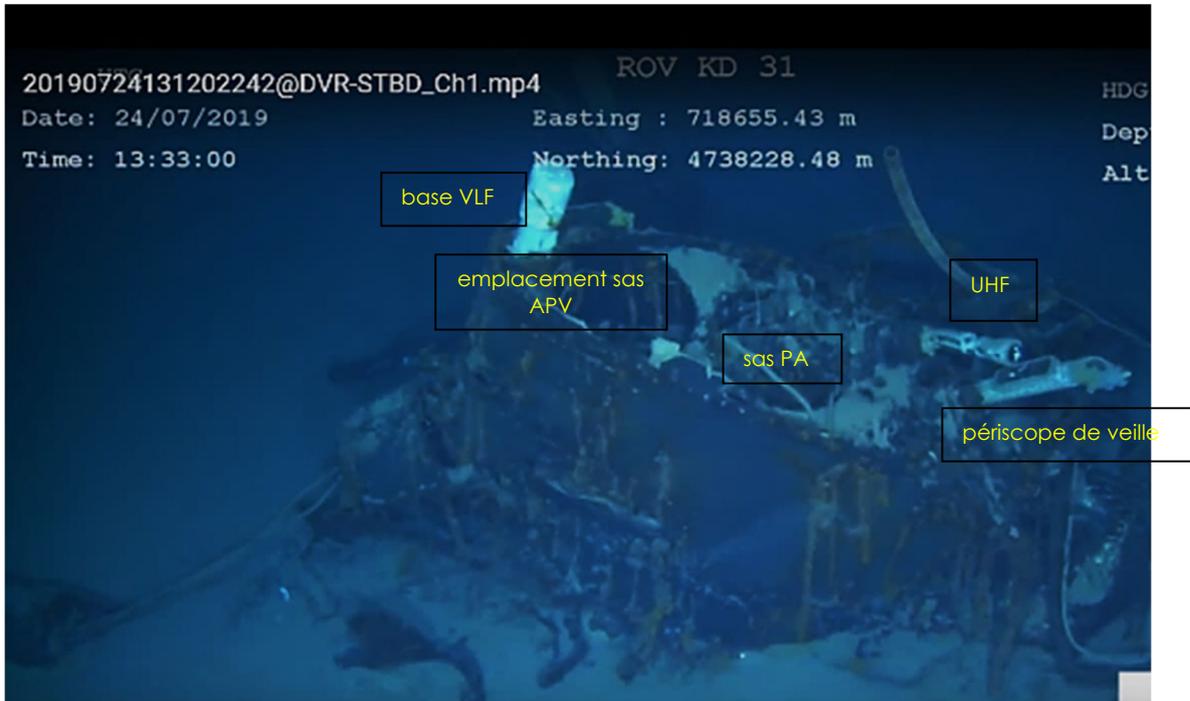
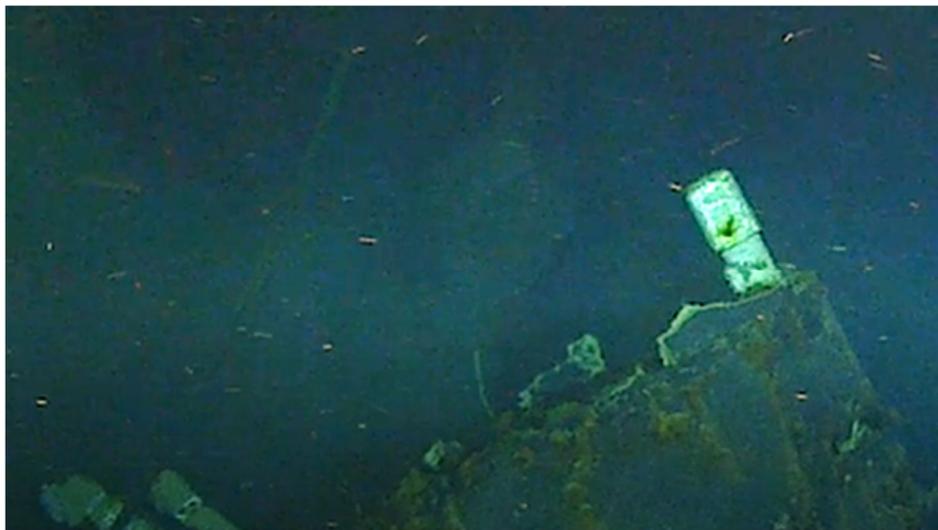
Base fixe VLF, emplacement du sas APV et découpe du carénage supérieur

- la découpe nette du carénage supérieur ;
- l'antenne de réception fixe VLF sur l'avant du massif, intacte ;
- les emplacements des feux de navigation, de la corne de brume ;
- l'antenne UHF rentrée pliée dans ses 40 derniers centimètres,
- le périscopie de veille rentré dans l'axe, mais incliné sur bâbord arrière, fût intègre non écrasé ni éclaté ;
- l'emplacement vide du sas de l'APV – antenne périscopique de veille radar, sas faisant partie du sas trilobé;
- le sas du périscopie d'attaque, sas faisant partie du sas trilobé, palier supérieur apparemment non déformé, le périscopie d'attaque, les presses de hissage du fût - extérieures au sas -, ni la garde

cylindrique qui les protège ne sont visibles; le sas est désaxé incliné vers l'arrière par rapport à sa position nominale

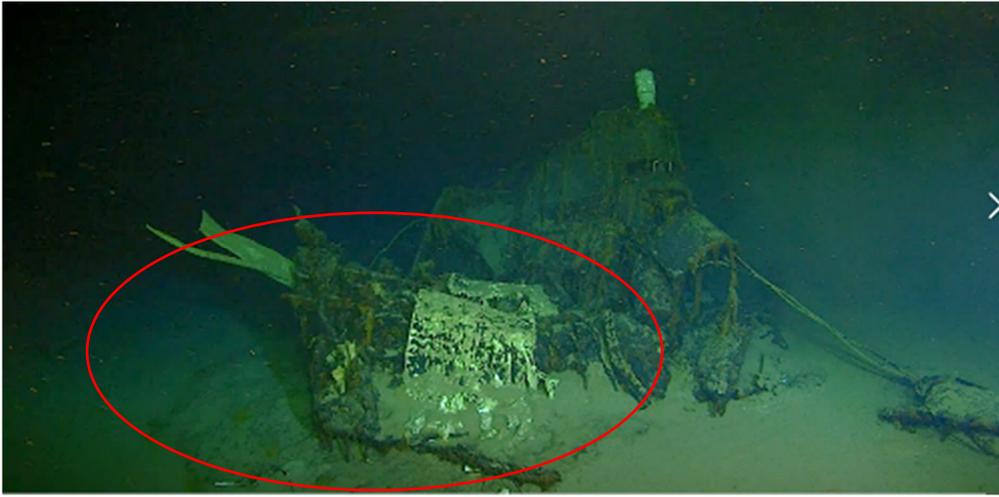
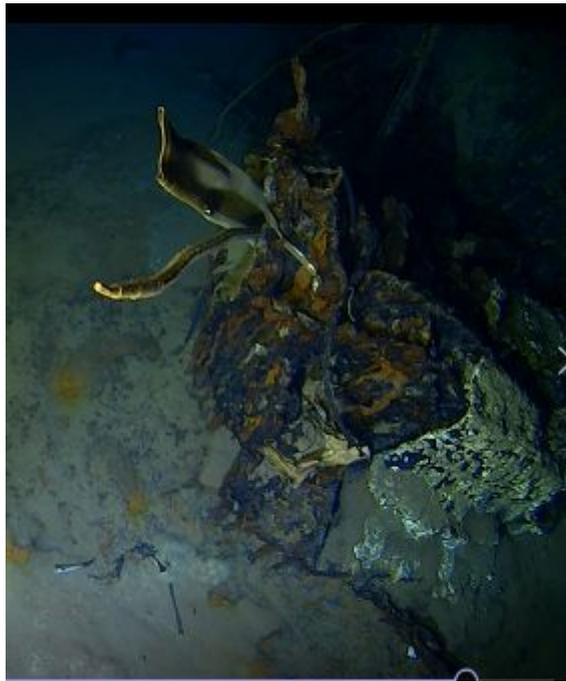
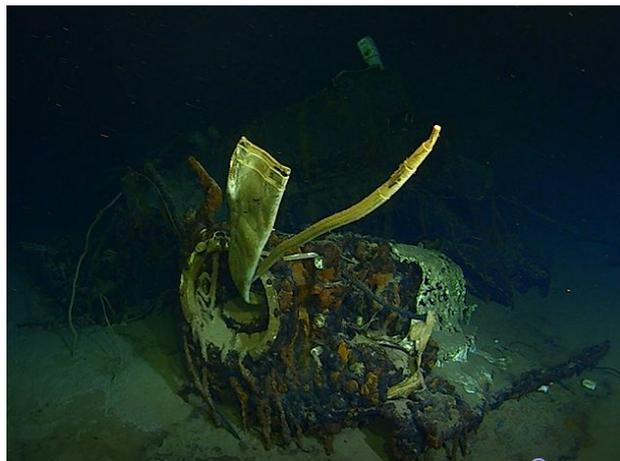
On reconnaît une section du sas APV, mât hissable écrasé et sectionné, un câble d'alimentation.

Le reste est difficilement identifiable : enchevêtrement de superstructures... dans lequel, on peut toutefois distinguer quelques équipements, tel l'interphone étanche de passerelle

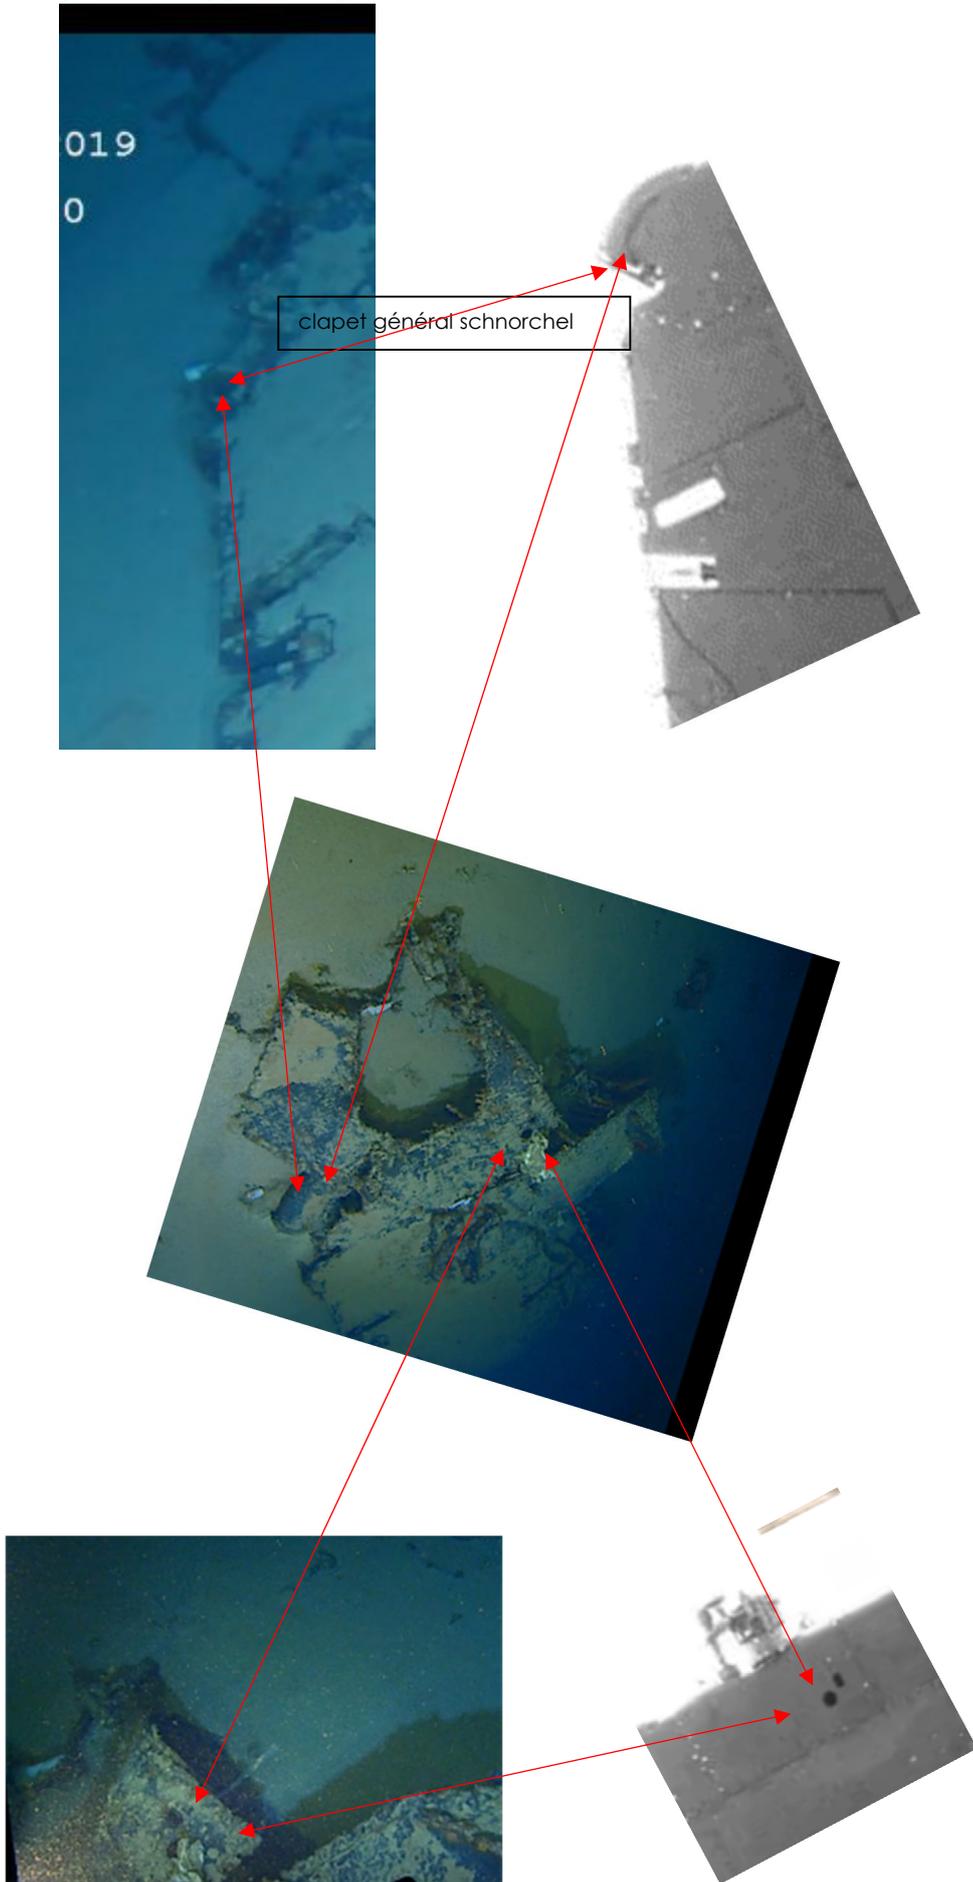
On distingue le clapet d'échappement général schnorchel fermé

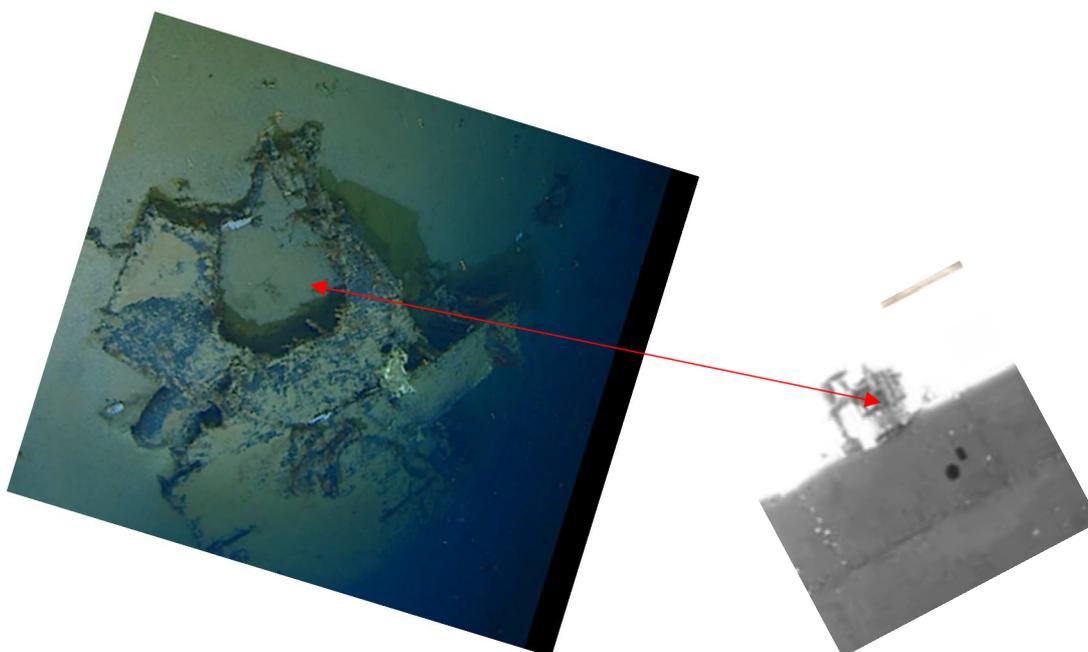
Le tube d'air n'apparaît pas en position rentré :

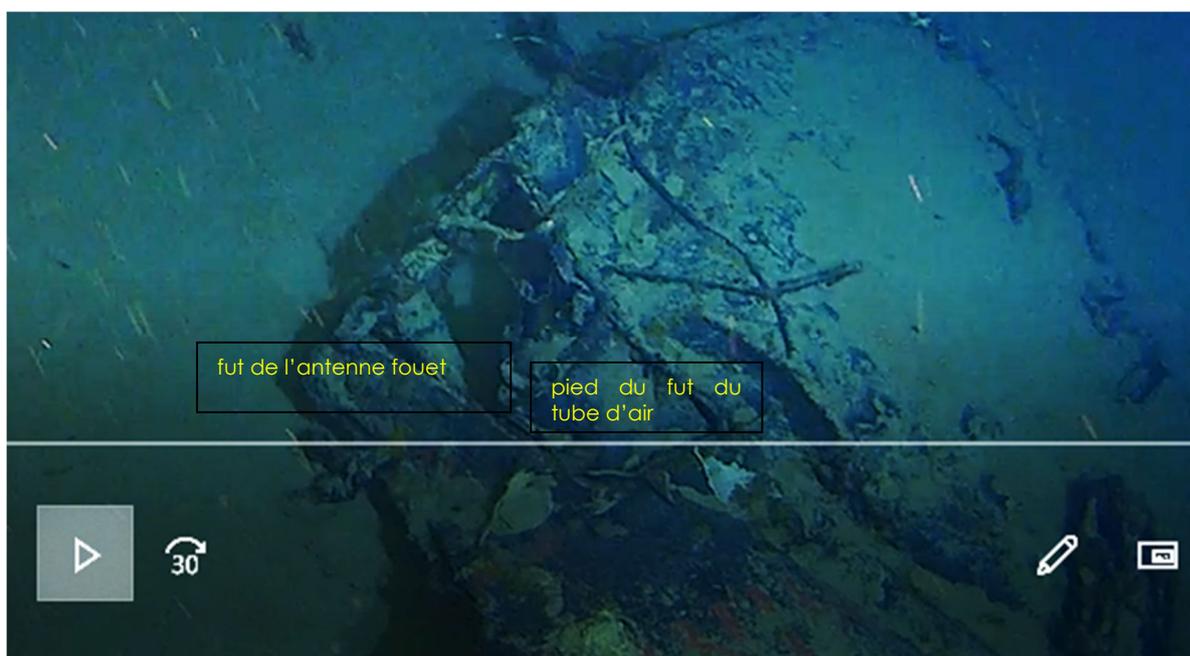
On distingue le pied du fut du tube d'air et celui de l'antenne fouet

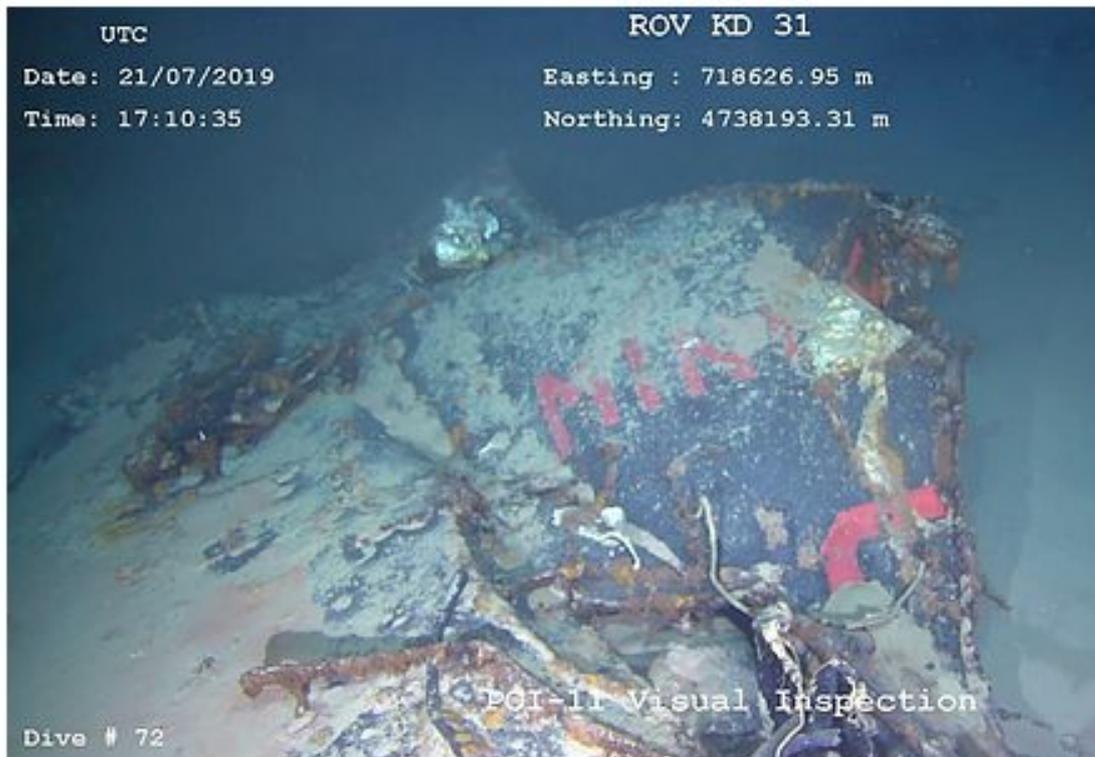
Les lettres MIN ainsi qu'une partie du S apparaissent clairement

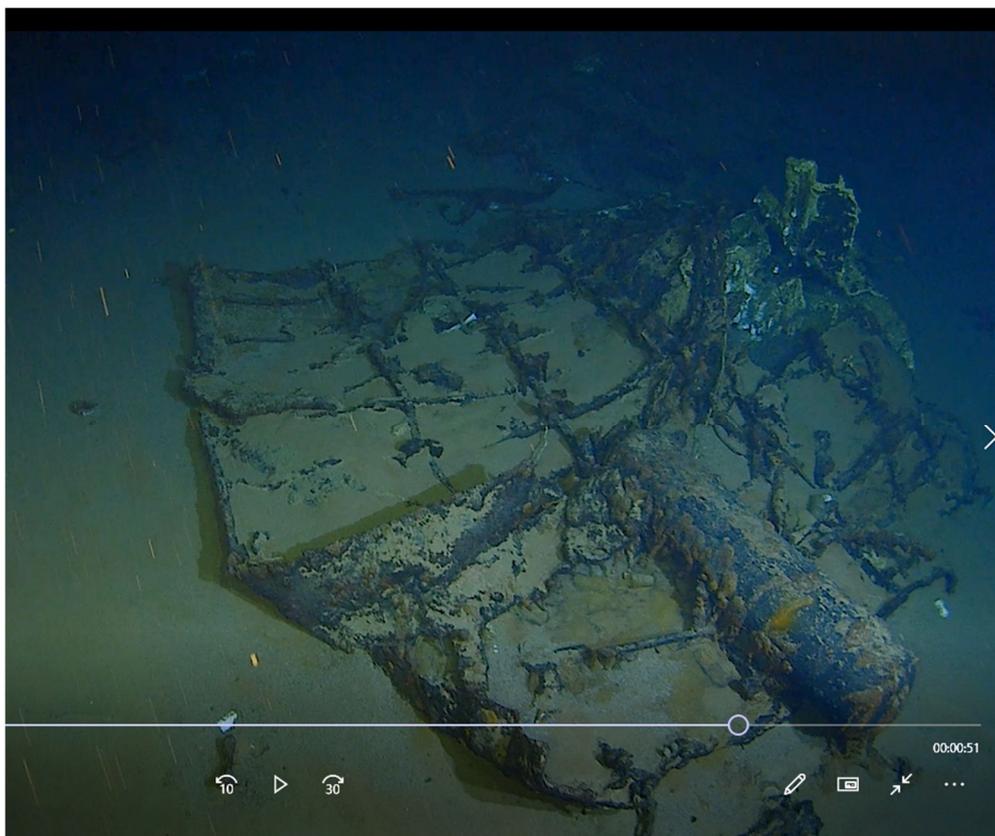
On distingue le carénage bâbord du massif posé face sur le sable

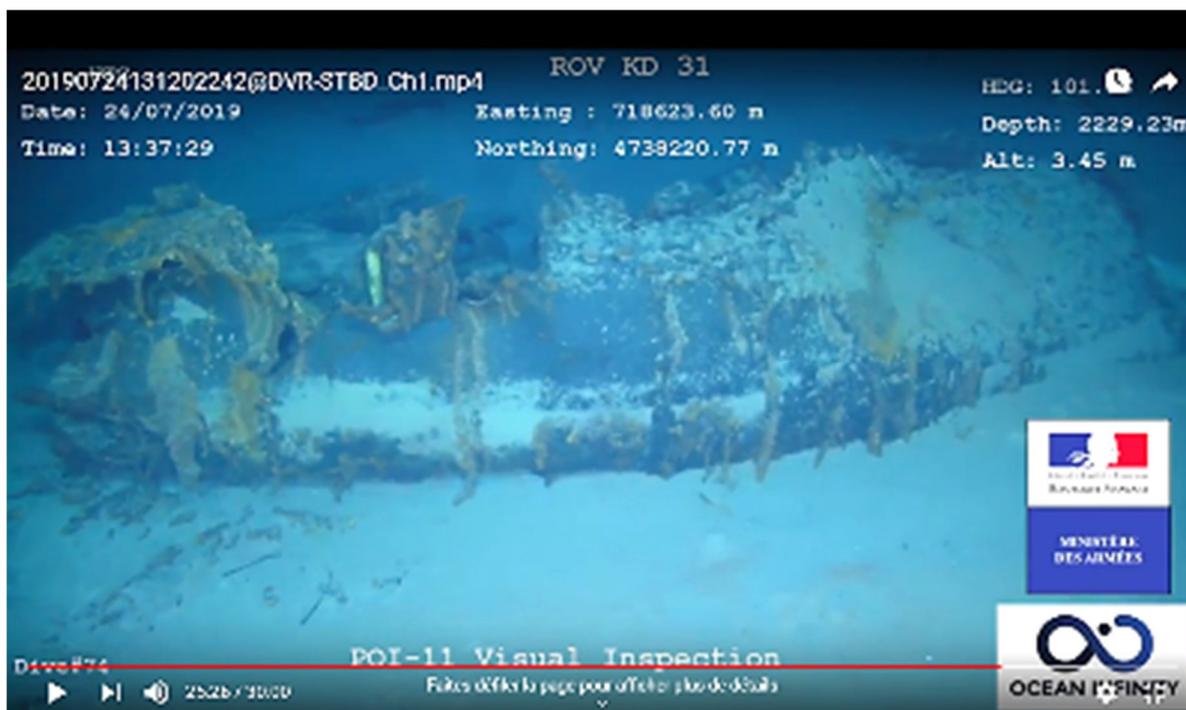
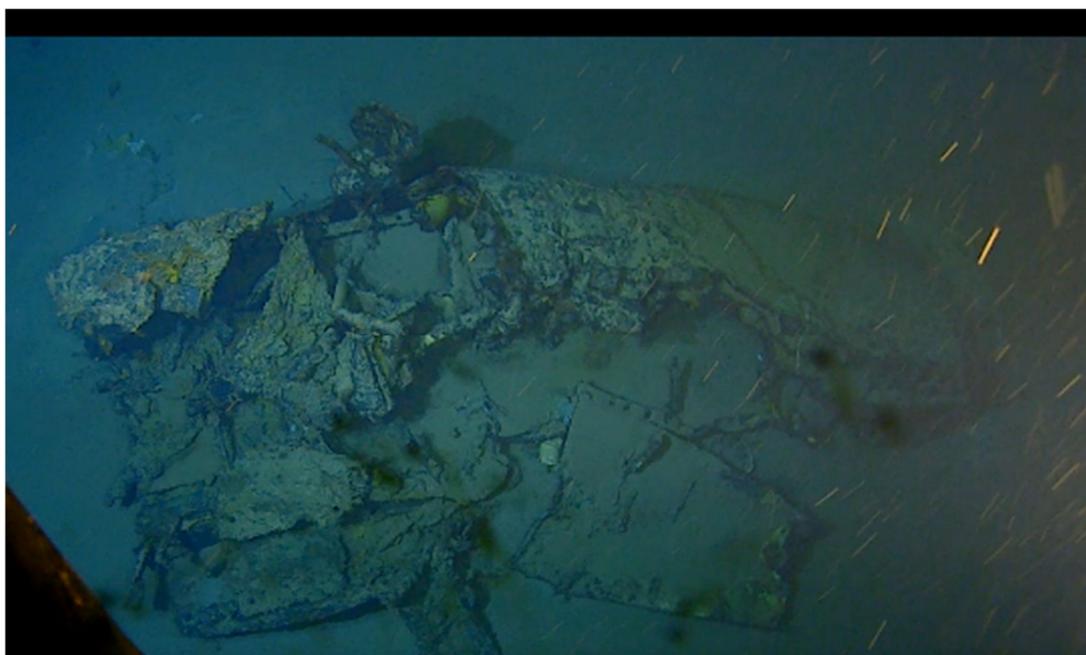
8.- Carénage supérieur du massif, renversé :

Structure d'une longueur d'environ 7 mètres de long, correspondant à la majeure partie du carénage supérieur du massif, fosse de veille dans la partie gauche de la prise de vue.

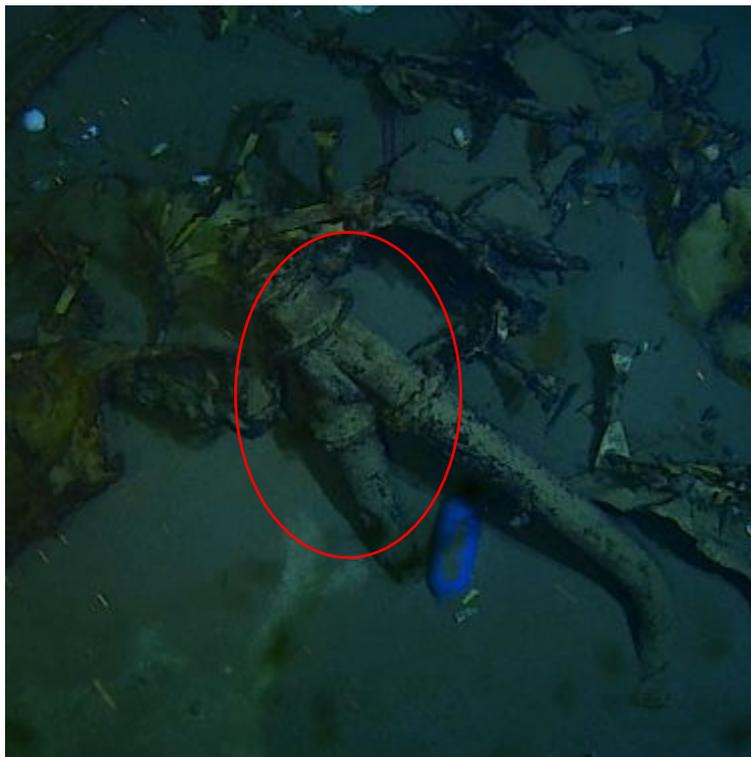
On reconnaît sur cette vue, le Y des collecteurs d'échappement schnorchel ; on se situe donc au niveau de

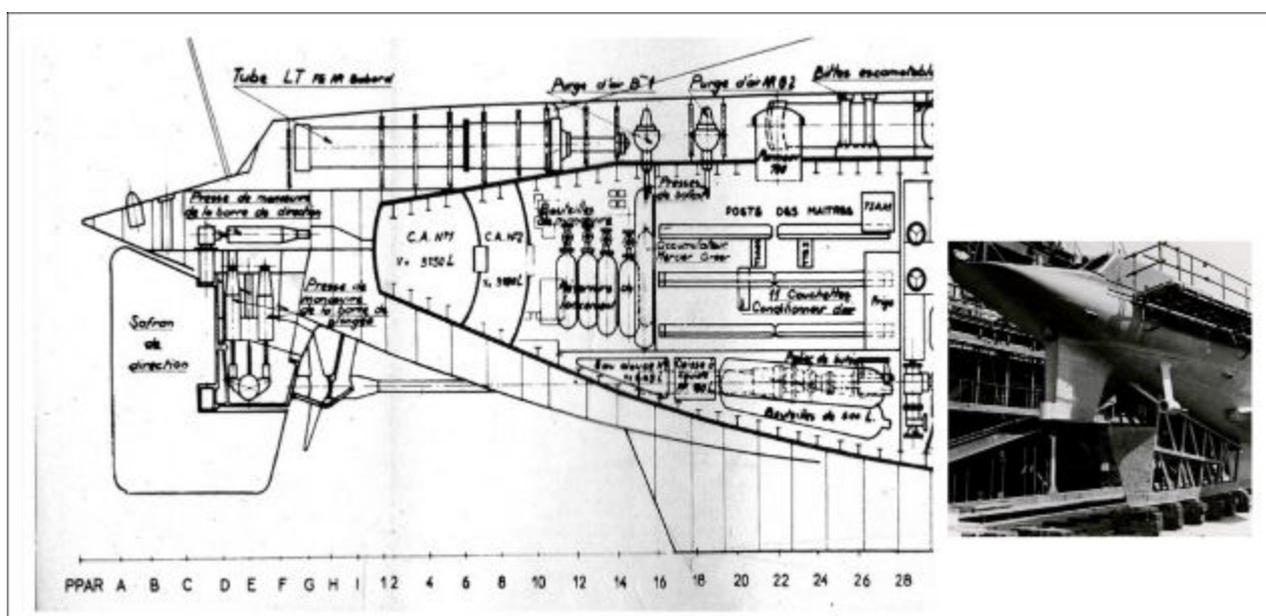
L'observation de la partie visible de la poupe fait apparaître une partie inférieure de la coque épaisse bien visible – coque circulaire et renforts internes – et une partie supérieure éventrée, déchirée selon une génératrice et une partie effondrée, sur l'avant de la structure. La partie inférieure de la coque peut avoir été protégée par la charpente de la quille, conçue pour rigidifier la poutre navire, et qui a aussi joué un rôle de raidisseur longitudinal.
