Causes de l'accident de la Minerve

A PARTIR DE L'ANALYSE DES IMAGES PRISES PAR LES ROV EN JUILLET 2019
 ET DE CELLES PRISES LORS DES PLONGEES A BORD DU SOUS-MARIN « LIMITING FACTOR »
 LES 31 JANVIER ET 1° FEVRIER 2020
 SEPTEMBRE 2020

Jean-Louis Barbier | Causes possibles | 30/09/2020

Etude des causes possibles de la perte de la MINERVE

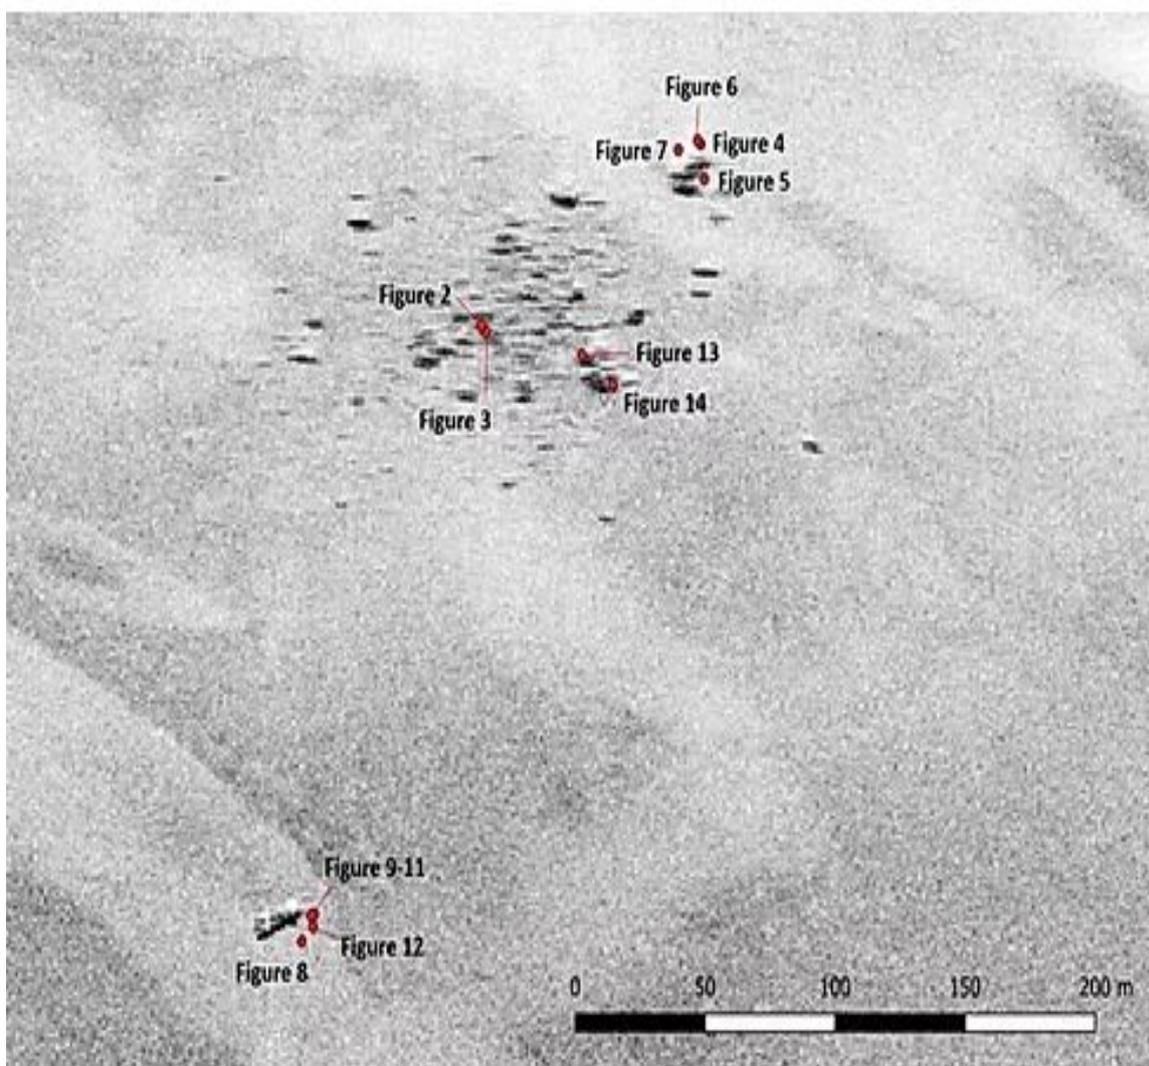
Les grandes structures de la MINERVE sont, du sud au nord :

- la poupe – repérée figures 8,9 11 et 12 dans le sud-ouest de la zone de débris ;
- le massif repéré figure 13 ;
- la coque centrale repérée figure 14 ;
- la proue repérée figure 4,5 6 et 7 dans le nord-est

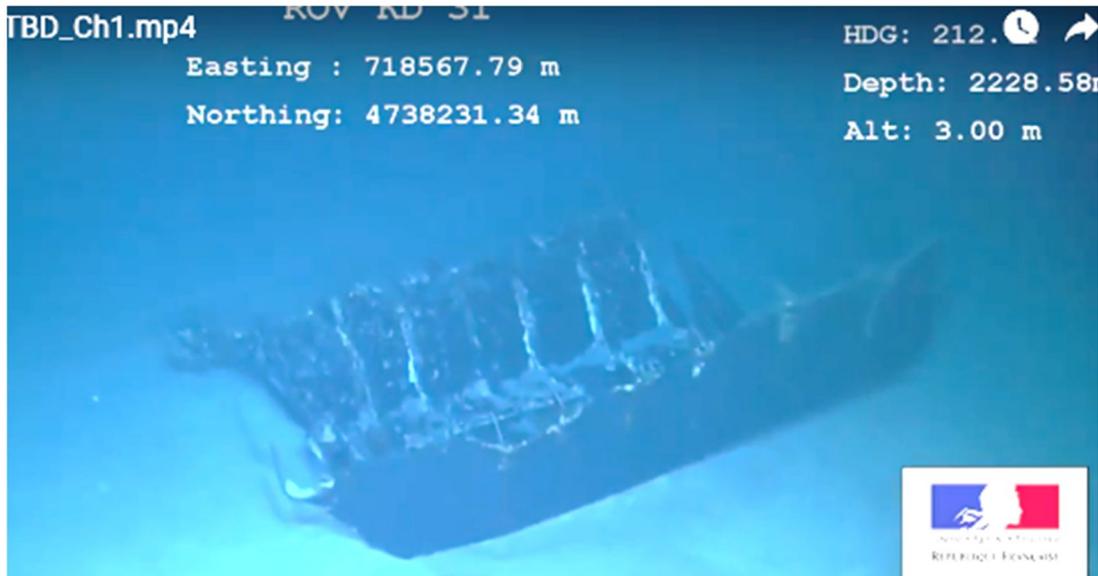
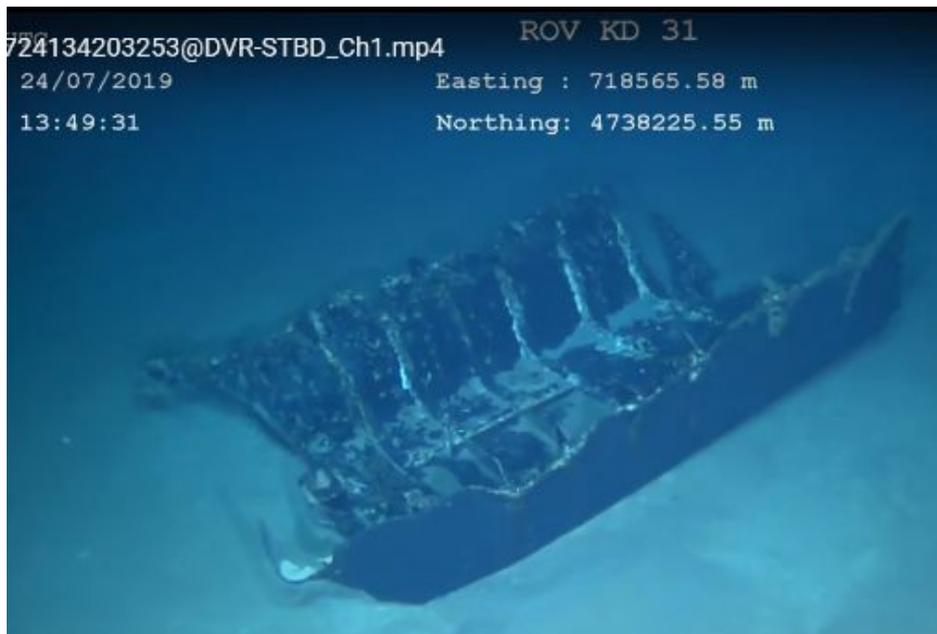
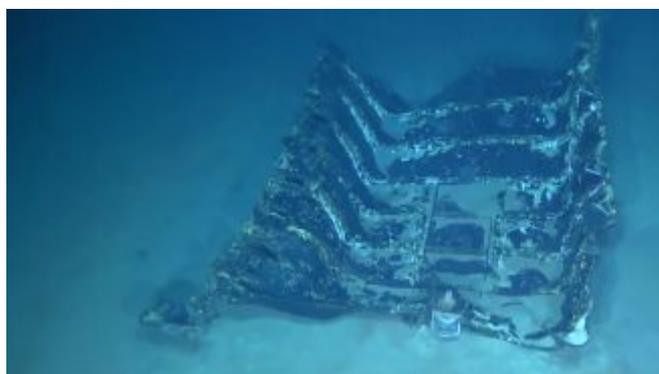
Elles sont éparpillées sur le champ de débris ; une d'entre elles est renversée est l'extrême arrière du pont avec le feu de poupe, au-dessus des TLT extrême arrière; d'autres sont déformées ; sur l'une d'elles, on distingue un panier à aussières parmi ceux qui sont disposés dans les superstructures.

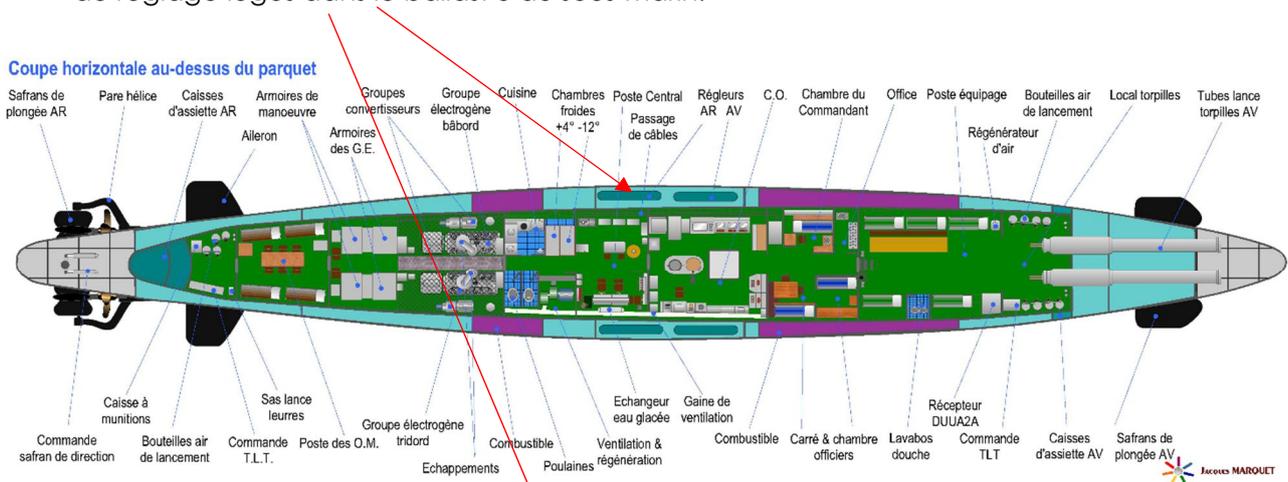
Dans un premier groupe, **repère 6**, une enceinte – au premier plan – est intacte, celle au deuxième plan présente une fissure, et celle du troisième plan est éventrée.

- Groupe de régleurs : ils sont extérieurs à la coque épaisse, répartis en 2 groupes de trois enceintes par bord ; les enceintes étant placées parallèlement 3 par 3.
Le groupe de trois réservoirs observés correspond parfaitement à l'un des 4 groupes de 3 caisses de réglage logés dans le ballast 3 du sous-marin.

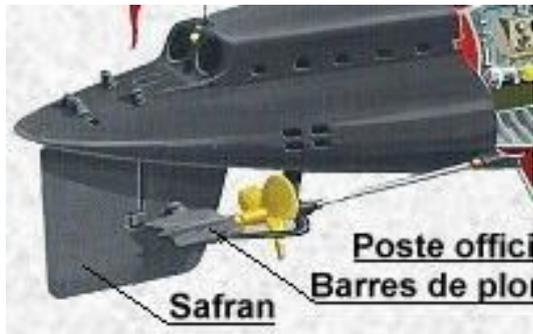
4.- La poupe repère 3 couchée sur tribord :

On distingue nettement une section arrière relativement intègre longue de 6 mètres où l'on identifie aisément:
 L'extrême arrière, appelé familièrement « cul de poule » du sous-marin ;
 Le safran de **direction dans l'axe du sous-marin** ;
 L'hélice, la chaise de l'hélice arrachée, la ligne d'arbres et le palier de sortie de l'étambot Bd., et le carénage (conique) de la L.A bâbord ;
 La barre de plongée bâbord en place, avec un léger angle à descendre d'environ 10°.

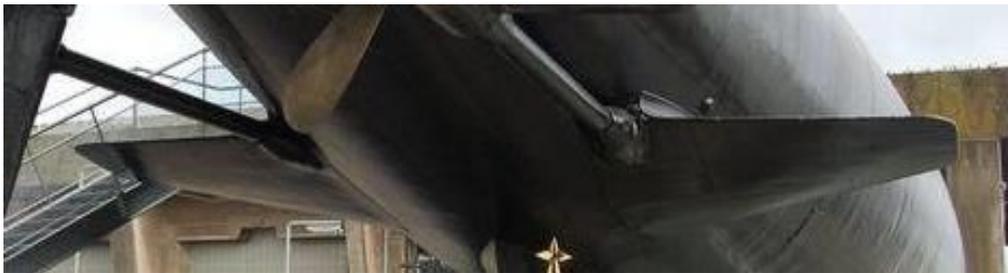
Les purges des ballasts 1
La ligne d'arbres bâbord à l'intérieur de la coque épaisse

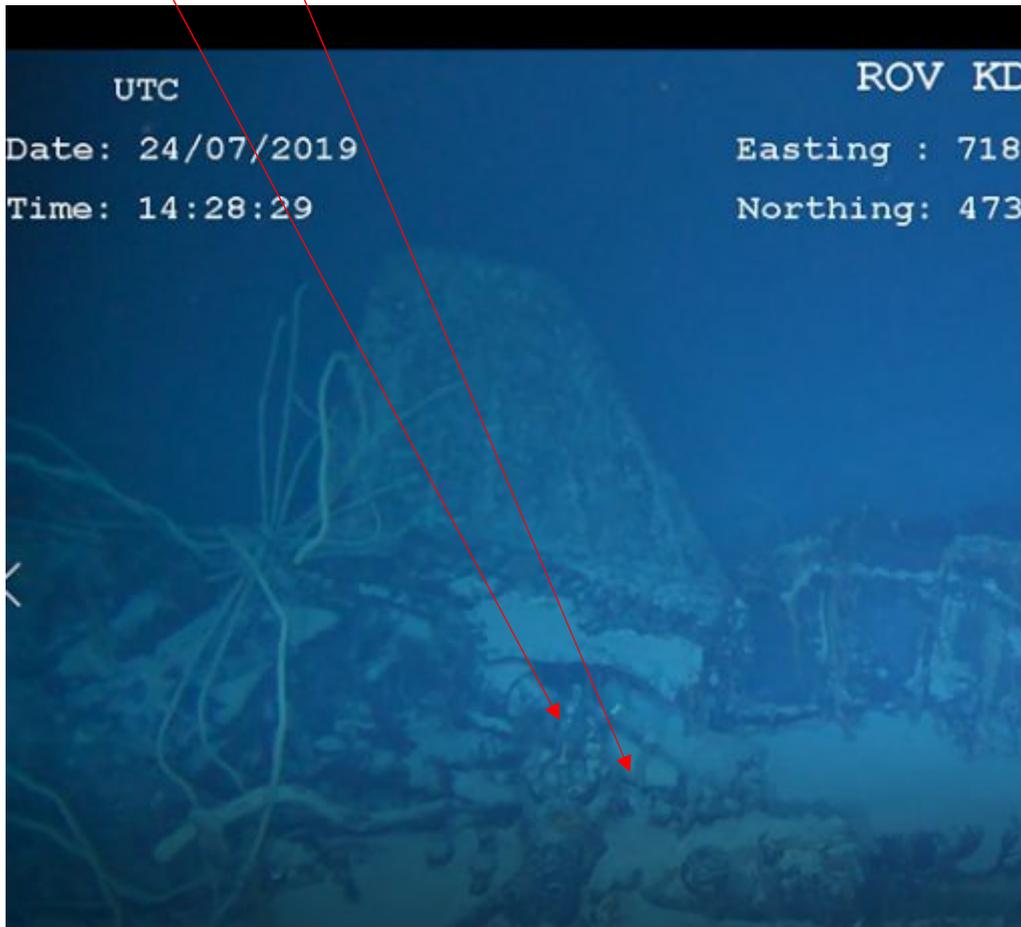
Une section de coque sur l'avant du poste officiers-mariniers longue de 7 mètres, englobant la section des MEP et des armoires électriques non identifiables sur les prises de vue

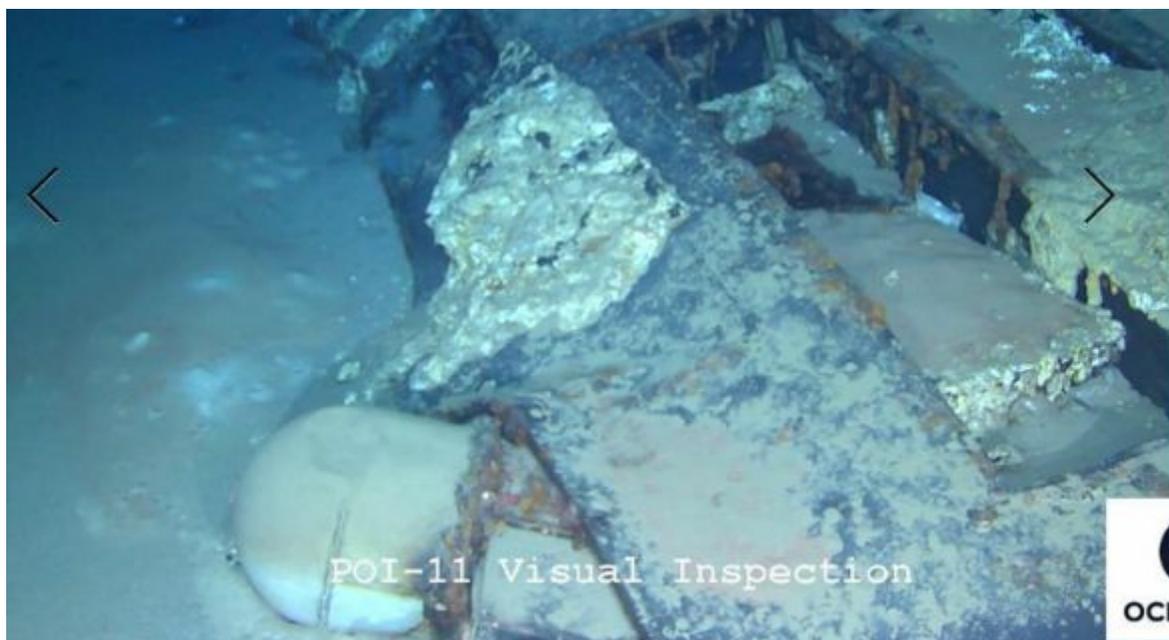
La partie intègre de la proue s'arrête entre l'arrière des TLT sur l'avant du poste avant et le milieu avant du poste avant.

Coté proue. Le positionnement de la rupture est donné par la position des ouvertures de remplissage du ballast 4 bâbord (cf. image au temps 16 :14 :59), un plan de coupure peut ainsi être placé sur l'arrière des purges du ballast 4.

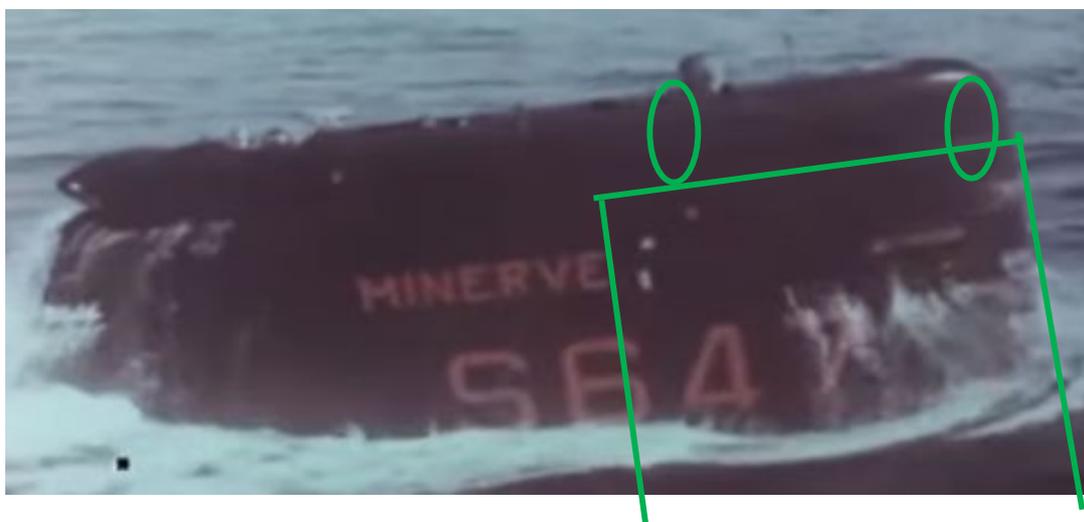
On distingue nettement :

- la découpe nette du carénage supérieur ;
- l'antenne de réception fixe VLF sur l'avant du massif, intacte ;
- les emplacements des feux de navigation, de la corne de brume ;
- l'antenne UHF rentrée pliée dans ses 40 derniers centimètres,
- le périscopie de veille rentré dans l'axe, mais incliné sur bâbord arrière, fût intègre non écrasé ni éclaté ;
- l'emplacement vide du sas de l'APV – antenne périscopique de veille radar, sas faisant partie du sas trilobé;
- le sas du périscopie d'attaque, sas faisant partie du sas trilobé, palier supérieur apparemment non déformé, le périscopie d'attaque, les presses de hissage du fût - extérieures au sas -, ni la garde

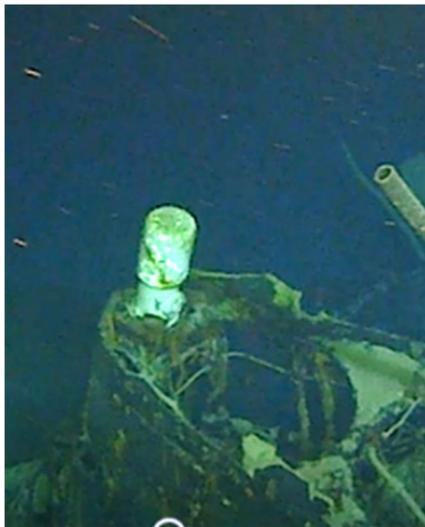
Base fixe VLF, emplacement du sas APV et découpe du carénage supérieur

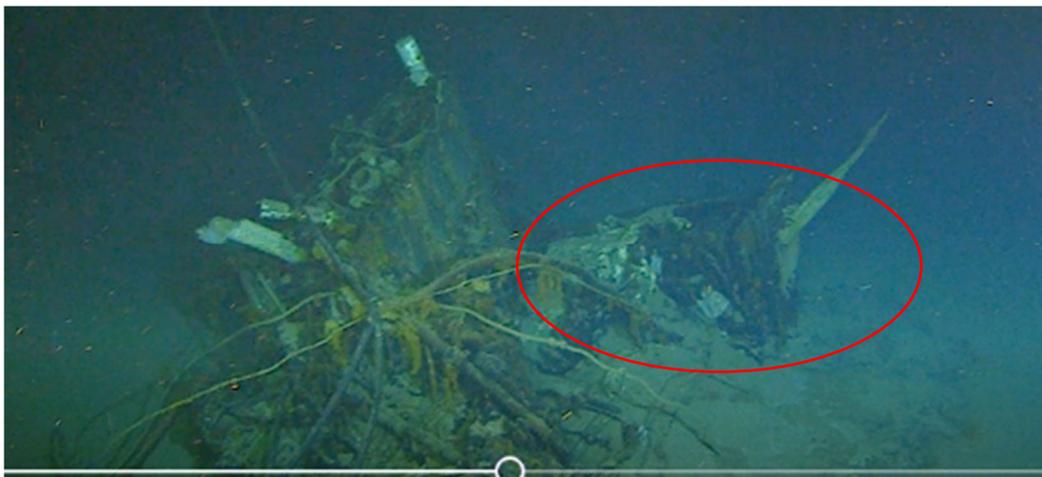
2.6.2. – Structure posée sur le fond à gauche à l'avant du massif

Une grosse structure couchée sur le fond apparaît séparée à droite de l'avant du massif.

On reconnaît une section du sas APV, mât hissable écrasé et sectionné, un câble d'alimentation.

Le reste est difficilement identifiable : enchevêtrement de superstructures... dans lequel, on peut toutefois distinguer quelques équipements, tel l'interphone étanche de passerelle

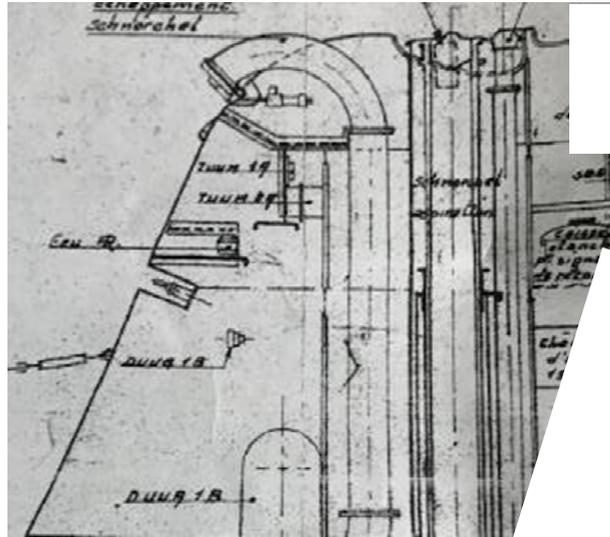
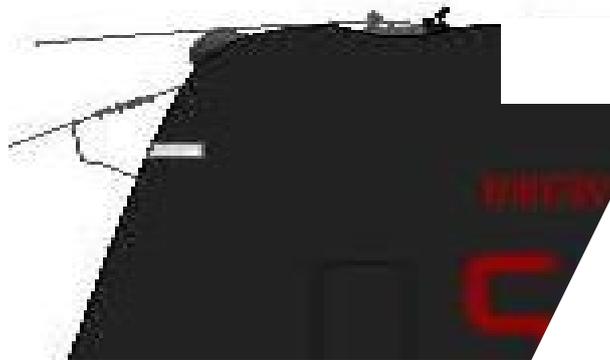
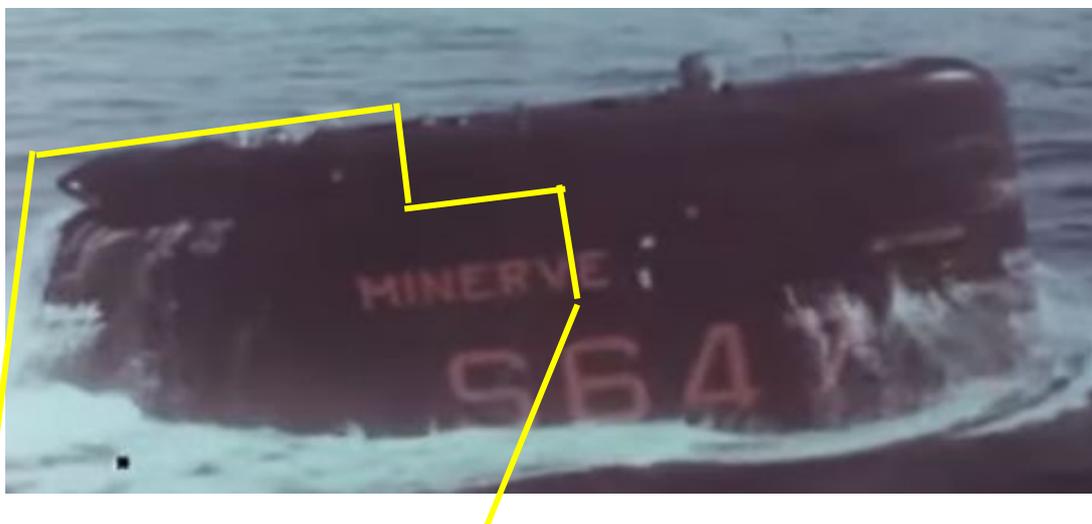
7.- Structure arrière du massif

L'arrière-tribord du massif est visible repère 4, relativement intègre est reconnaissable à l'inclinaison de l'arête arrière du massif et à l'échancrure de fixation de l'antenne de pont arrière.

Les inscriptions en rouge, bien conservées, permettant d'authentifier qu'il s'agit bien de la Minerve ;

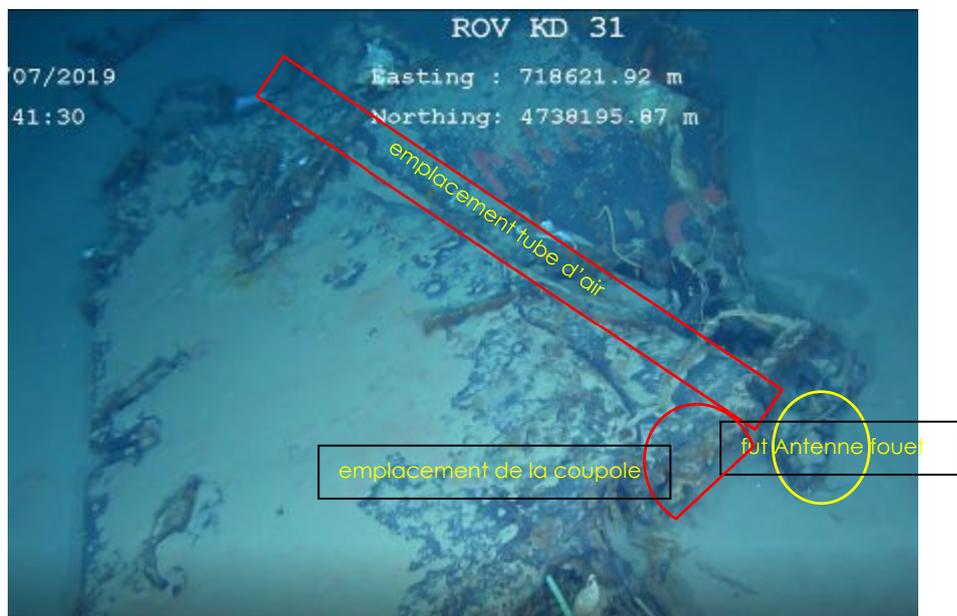
On distingue le clapet d'échappement général schnorchel fermé

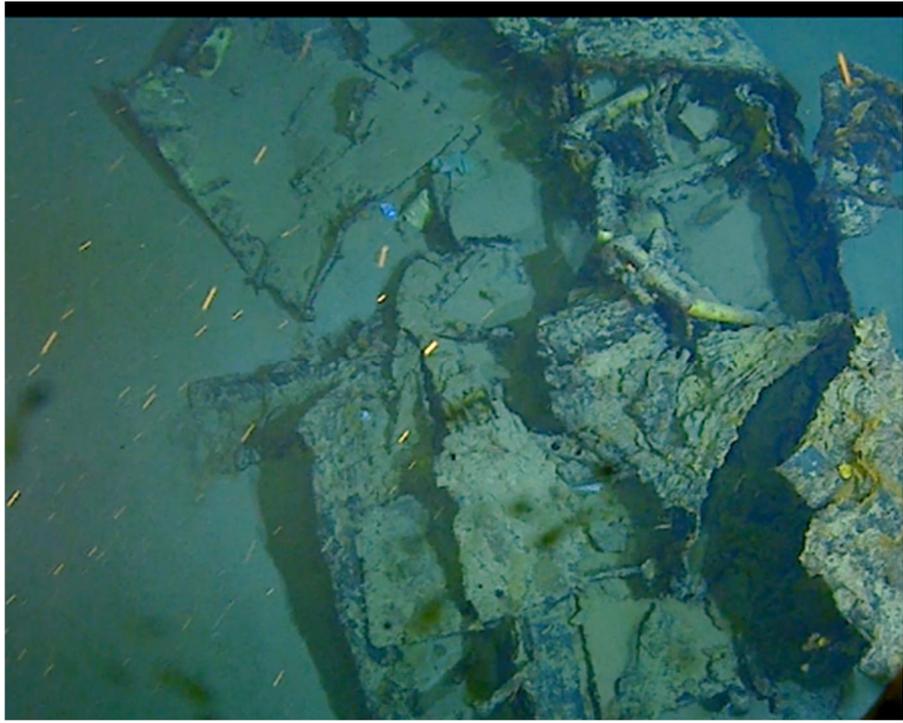
Structure d'une longueur d'environ 7 mètres de long, correspondant à la majeure partie du carénage supérieur du massif, fosse de veille dans la partie gauche de la prise de vue.

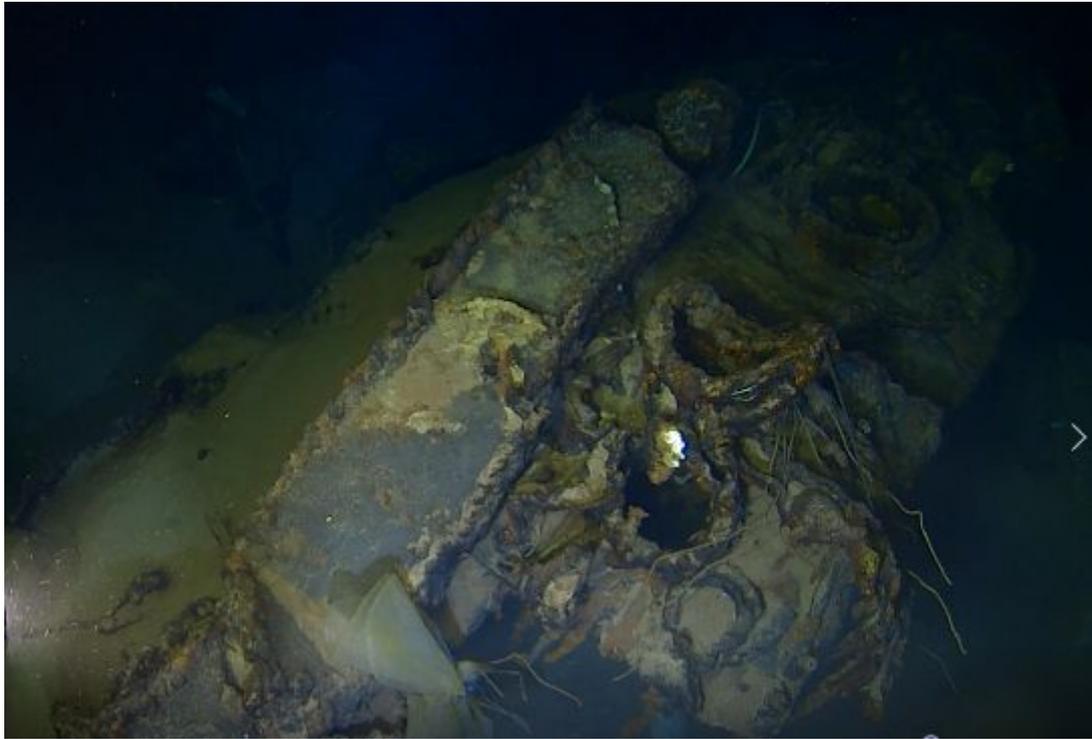
On reconnaît sur cette vue, le Y des collecteurs d'échappement schnorchel ; on se situe donc au niveau de

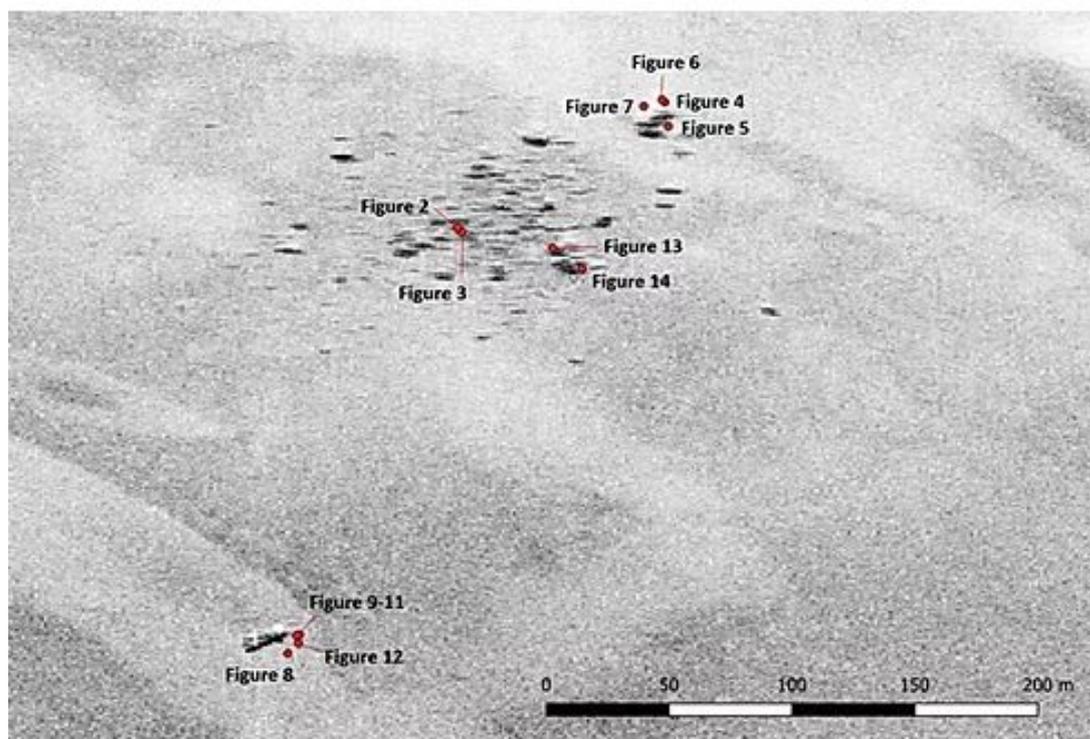
Les débris sont éparpillés sur une surface de 300 mètres de diamètre, une représentation de l'éparpillement est donnée ci-dessous :

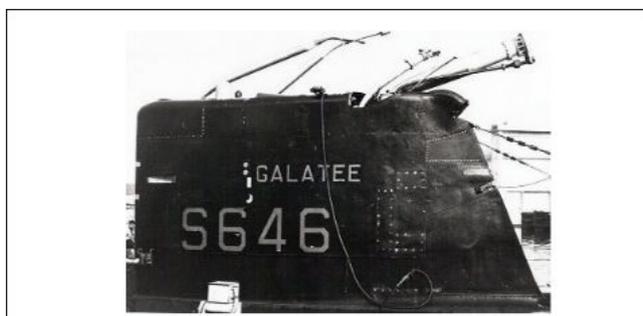
Le cas de la GALATEE est connu ; une prise de vue de ses mâts à l'issue de la collision figure ci-dessous :

Les mâts hissés, heurtés par la collision sont pliés, le tube d'air est plié, dans l'incapacité d'être rentré, le clapet de tête très vraisemblablement endommagé et bloqué, dans l'incapacité d'être fermé.
